寿都町および周辺地域陸域地質図

寿都町文献調査 結果概要マップ

1 文献調査の結果

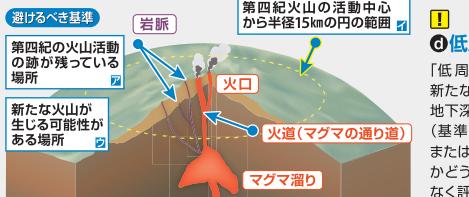
「蘭越町尻別岬付近の岩脈」は第四紀火山のマグマが地下から地表近くまで来た跡が確認されていますが、火山の活動中心であるかどうかは、十分な文献がなく評価できませんでした。「磯谷溶岩」は第四紀火山に由来するかどうか、また火山の活動中心であるかどうか、十分な文献がなく評価できませんでした
